# BESØGSRAPPORT BRANDTJEK.NU

## Årlig inspektion

Trægården II

Frederiksborgvej 38A-D, 4000 Roskilde

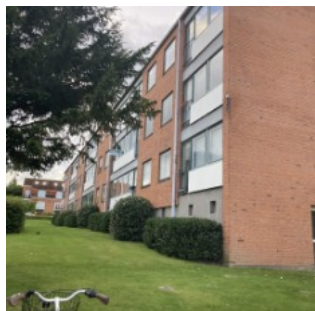
**Hvad/hvor** Jf. Bygningsreglement 2018, skal porte, adgangsveje og redningsarealer, som er nødvendige for redningsberedskabets rednings- og slukningsarbejde, skal altid være passable. Kortvarig standsning på brandveje kan accepteres, såfremt chaufføren er i umiddelbar nærhed af køretøjet. Beplantning skal holdes nede, så det ikke reducerer brugen af brandvejene og adgangsvejene.

Bagside af ejendommen.

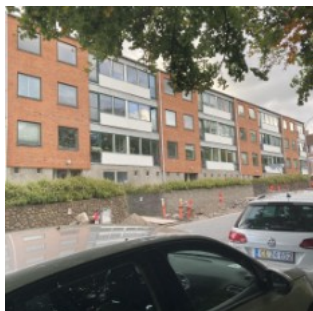
Ejendommen fra gaden.

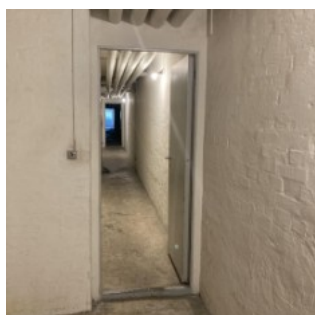
**Hvad/hvor** Der konstateredes fejl/mangler ved branddøre, og uklassificerede døre, som har samme funktion som branddøre i kælderen. Samtlige brandadskillende døre mellem brandsektionerne var ikke selvlukkende.

**Hvorfor** Døre er vigtige elementer i en bygnings brandmæssige opdeling, og har til formål at sikre flugtvejene samt at hindre røg- og brandspredning. Jf. Bygningsreglement 2018 er det den driftsansvarliges ansvar, at branddøre kontrolleres og

Brandadskillende dør i kælder.

**Hvordan** Branddørene skal repareres/justeres således, at de fra henholdsvis fuld åben stilling og en 30 cm åben stilling slippes og af sig selv lukker helt i, så låseanordning går i indgreb og fastholder døren.

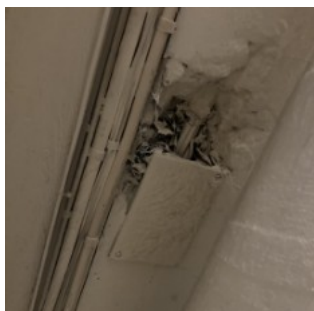
**Hvad/hvor** Der konstateredes åbninger i brandmæssige adskillelser i kælder loft og vægge som ikke er brandtætnet, eller ikke er brandtætnet korrent.

**Hvorfor** Åbningerne udgør en risiko for røg- og brandspredning.  
Jf. Bygningsreglement 2018 skal åbninger og gennemføringer i brandmæssige adskillelser af f.eks. kabler, rør og ventilationskanaler udføres, så adskillelsernes egenskaber ikke forringes. Hvor, der er sket nyinstallation eller ændring, skal åbninger i brandmæssige adskillelser lukkes forsvarligt senest samme dag til fyraften. Hvis arbejdet skal fortsætte næste dag, skal der anvendes en egnet midlertidig tætning.

Installation i loft i kælder.

**Hvordan** Det anbefales at lade et firma, der har specialiseret sig i brandtætninger, lukke åbningerne røg- og brandtæt.

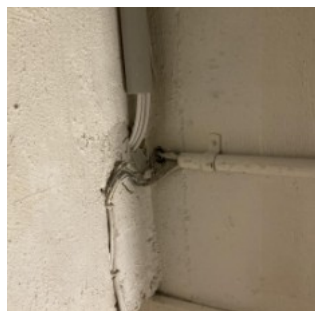
Installationsgennemføring i kælder i loft og væg.

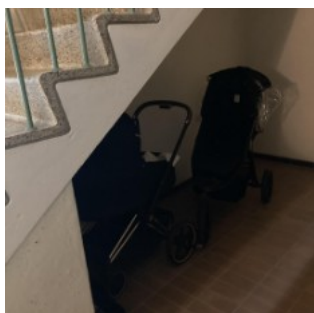
**Hvad/hvor** Der fandtes oplag i trapperum, følgende steder:

- opgang A, klapvogn
- opgang D, flere klapvogne
- opgang A, 1. sal stod sko og på 3. sal stod blomster

**Hvorfor** Der må ikke anbringes oplag eller genstande af nogen art i trapperum. Jf. Bygningsreglement 2018, må trapperum alene anvendes til trafik.

Opgang D, klapvogne i trapperum.

**Hvordan** Oplag skal fjernes.

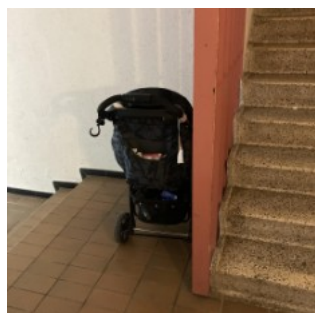
Opgang A, klapvogn i trapperum.

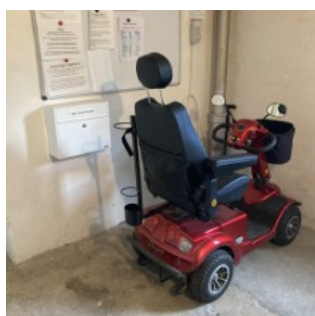
**Hvad/hvor** Der fandtes brændbart oplag i flugtvejen i kælderen i form af en el-scooter, som har ladeplads i gangen.

**Hvorfor** Jf. Bygningsreglement 2018, må oplag i flugtveje ikke medføre en væsentlig forøget

brandbelastning eller brandrisiko.

Opsætning af elektrisk eller elektronisk udstyr, der giver anledning til brandrisiko, herunder ladeapparater, er ikke tilladt.

El-scooter lades i kældergang.

**Hvordan** Oplagene/genstandene skal fjernes omgående.

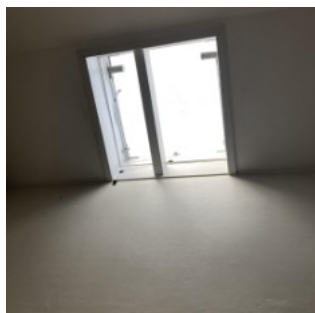
**Hvad/hvor** Der er installeret røgudluftningsanlæg øverst i trapperum. Disse skal kunne fungere til røgudluftning.

Det blev oplyst, at der ikke er fast rutine for årligt service af disse.

Røgudluftning i 2 opgange blev testet, og åbnede ikke helt op.  
I opgang A var glasset og svinghåndtag ikke til stede.

Røgudluftning af trapperum.

**Hvordan** Eftersynet skal udføres som beskrevet i kapitel 7 i vejledning til Bygningsreglementets kapitel 5 - punkt 7.5.11.1 "Årligt serviceeftersyn":  
For manuelt oplukkelige røgudluftningsåbninger åbnes disse, og hængsler, låseanordninger og evt. udvekslingsmekanismer smøres.  
Hængsler og aktiveringsmekanismer smøres.

Der skal oprettes fast rutine for serviceeftersyn som angivet herover.

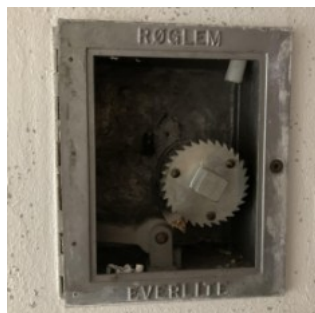
Opgang B, røglem udløser.

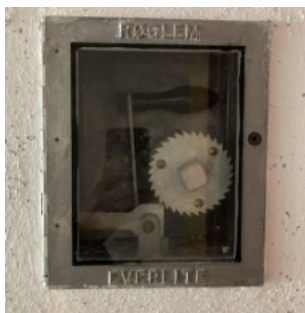
Røglem udløser i opgang A.

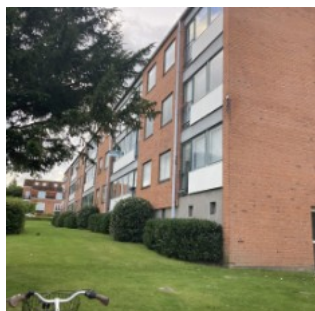
**Hvad/hvor** På bagsiden af ejendommen er der udlagt befæstet brandredningsareal i form af parkeringsplads. Og foran ejendommen er vejen det befæstede areal. Det er umiddelbart uklart hvor stort dette areal er krævet. På begge sider af ejendommen kan det ½ blive problematisk at udføre redning med håndstiger på grund af beplantning.

**Hvorfor** Brandredningsareal er til for at beredskabet har mulighed for at stigeredde i tilfælde af brand. Ved redning med håndstiger skal være et frit areal på 5 x 5 meter som er trædefast.

Bagside af ejendom.

**Hvordan** Det skal undersøges om der er tilstrækkeligt frit areal nedenfor oplukkelige vinduer/redningsåbninger fra lejlighederne.

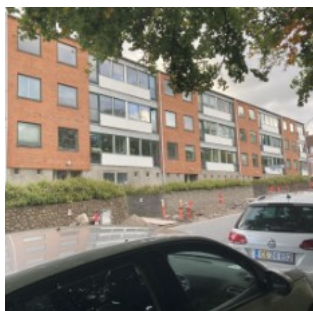
Forside af ejendommen.

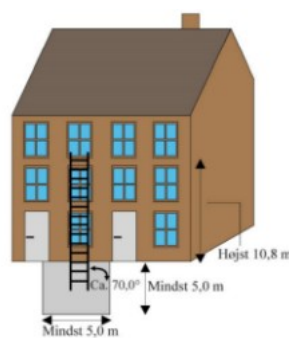
Stigeredningsareal.

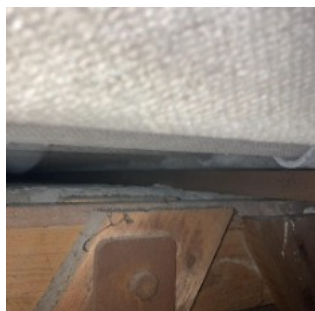
**Hvad/hvor** på lofterne i alle opgange, er brandsektionsvæggene ikke ført op til undertag af tagbelægning. Der er ikke udført brandkam eller brandkamserstatning, som skal sikre at en brand ikke spreder sig mellem brandsektionerne/opgangene.

På billederne kan man se at der er åbent mellem de uudnyttede loftrum, og at taglæggerne er ført hen over den brandadskillende væg.

**Hvorfor** Der skal være en brandadskillelse enten i form af en brandkam eller en brandkamserstatning, som adskiller brandsektionerne, for at hindre brandspredning.

Brandadskillende væg i loftrum.

**Hvordan** Det anbefales at tage kontakt til en håndværker for at få udbedret forholdene, og etablere den fornødne brandsikring.

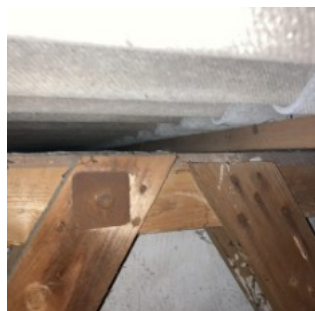
Brandadskillende væg på loft.

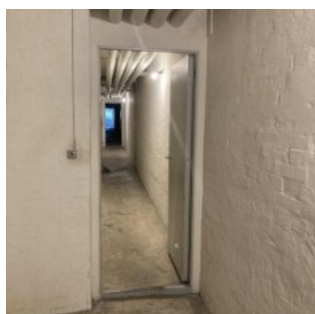
**Hvad/hvor** En stor del af dørene og lemme til loftrum i bygningen kan ikke klassificeres som egentlige branddøre. Døre og lemme skal holdes lukkede.

**Hvorfor** Årsagen er sandsynligvis bygningens alder, idet der ikke var krav til dørene på opførelsestidspunktet.  
Dørene har alligevel en vis - men ikke dokumenteret - brandmodstandsevne.

Brandadskillende dør i kælder.

**Hvordan** I forbindelse med en evt. kommende ombygning eller istandsættelse, anbefales dørene udskiftet til typegodkendte branddøre.

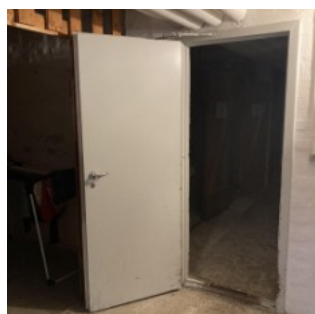
Brandadskillende dør i kælder.

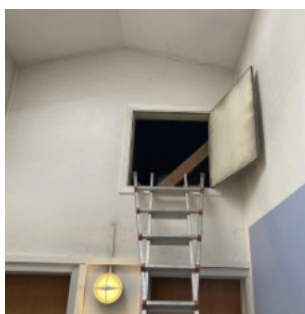
Lem til uudnyttet loftrum.
